UNIVERSIDAD PERUANA UNIÓN
FACULTAD DE INGENIERIA Y ARQUITECTURA
Escuela Profesional de Ingeniería Civil

**Evaluación Superficial del Pavimento Rígido Utilizando Dron en la
Avenida Circunvalación (tramo: Jr. Deústua – Av. Universal) del
Distrito de Juliaca**

Tesis para obtener el Título Profesional de Ingeniero Civil

Juliaca, abril del 2024

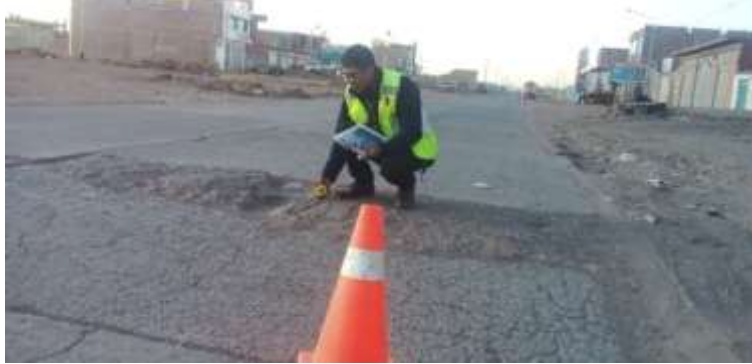
Figura 2

Evaluación Superficial por el método del PCI Convencional.

Se identificaron las diferentes fallas insitu de las 25 muestras, las fallas que se identificaron fueron procesadas en gabinete para obtener el PCI de cada muestra.

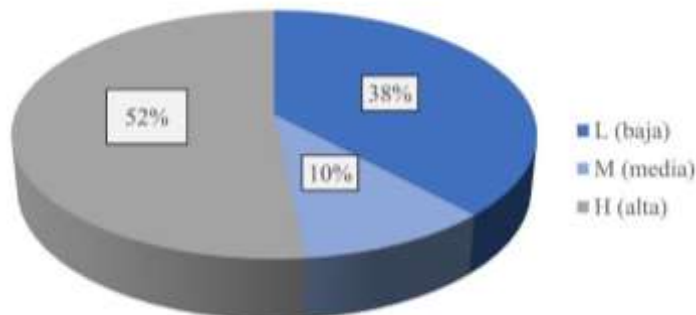
Figura 10

En la figura 10, se aprecia el porcentaje de nivel de severidad, evaluados por el Método PCI convencional.

Porcentaje de Nivel de Severidad del Pavimento Rígido.

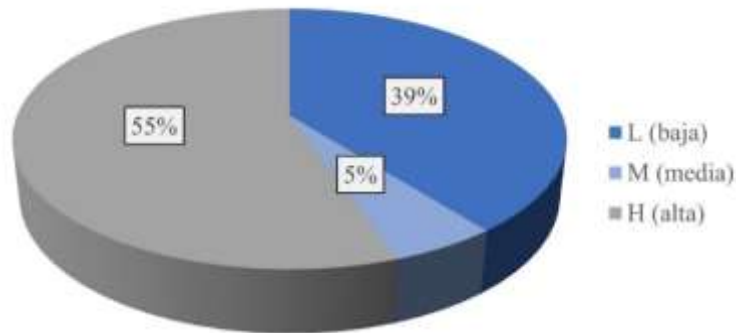
Figura 11

En la figura 11, se aprecia el porcentaje de fallas, PCI utilizando Dron Phantom.

Porcentaje de Nivel de Severidad del Pavimento Rígido.

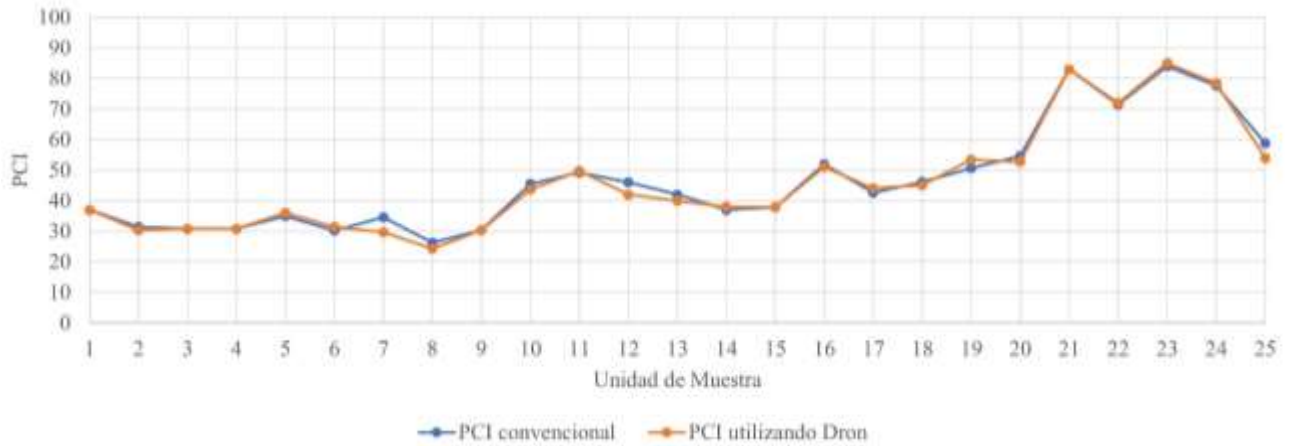
Figura 12

En la figura 12, se puede apreciar la confrontación de calificación PCI de las 25 unidades de muestra.

Confrontación de calificación PCI en cada Unidad de Muestra.

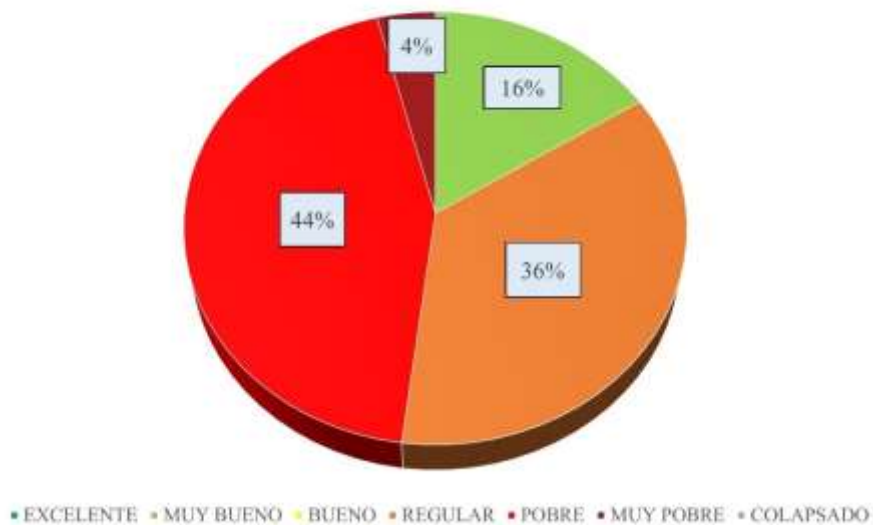
Figura 13

En la figura 13, se puede apreciar el porcentaje en que está el pavimento de la Avenida Circunvalación tramo (Jr. Deústua – Av. Universal).

Porcentaje del estado PCI del Pavimento Rígido.

Porcentaje del Estado del Pavimento de la Av. Circunvalación tramo: (Jr. Deustua - Av. Universal) con el Metodo del PCI utilizando un Dron
