**UNIVERSIDAD PERUANA UNIÓN**  
FACULTAD DE INGENIERÍA Y ARQUITECTURA  
Escuela Profesional de Ingeniería Civil

**Respuesta Experimental y Numérica de Muros de Albañilería  
Reforzados con Fibras Textiles Recicladas**

Tesis para obtener el Título Profesional de Ingeniero Civil

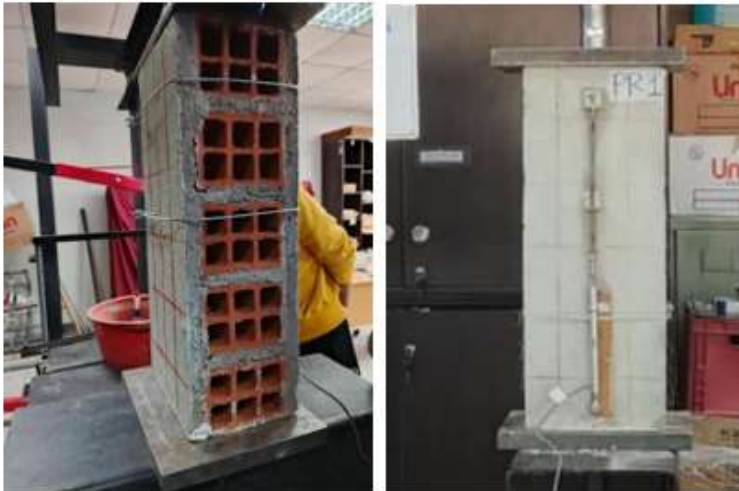
**Figura 9**

*Rotura de Pilas de 20 mm y 15 mm*

Los resultados con el propósito de analizar la influencia del espesor del recubrimiento de mortero en la resistencia y el modo de falla del conjunto. Se evaluaron nueve especímenes divididos en tres configuraciones: sin recubrimiento, con recubrimiento de 15 mm y con recubrimiento de 20 mm de mortero, empleando en los dos últimos casos una malla metálica galvanizada para mejorar la adherencia entre el mortero y la superficie de los ladrillos. Los resultados mostraron que las pilas con recubrimiento de 15 mm presentaron el mejor desempeño estructural con una resistencia máxima a la compresión de 122.257.

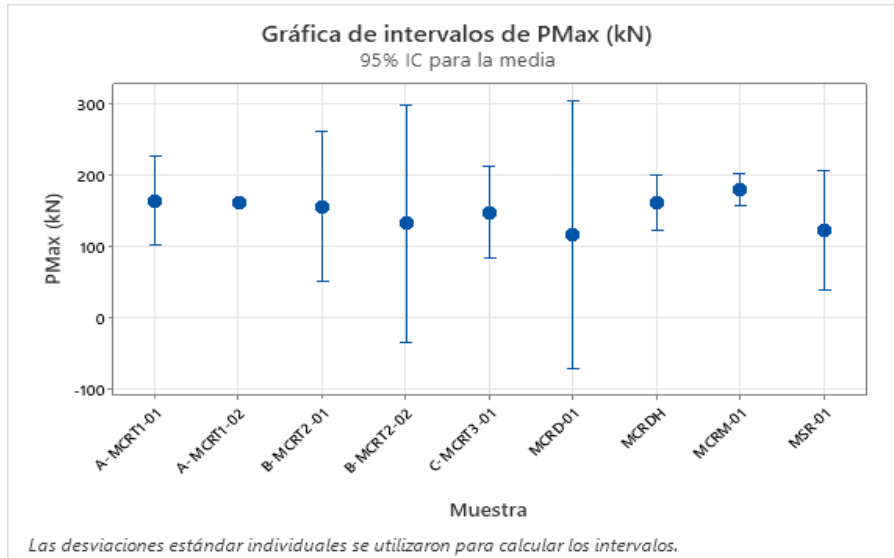
**Figura 14**

*Desviación estándar individuales*

Las estadísticas descriptivas de la Resistencia máxima al corte (P<sub>MAX</sub> (kN)) por grupo de configuración Muestras se presentan en la tabla 10, incluyendo medias, desviaciones estándar y coeficiente de variación. En la fase 1 exhibió la mayor consistencia, con baja variabilidad atribuible a condiciones controladas. En contraste, configuraciones reforzadas mostraron mayor dispersión, estándar reflejando heterogeneidad en materiales autoconstruidos. La figura 11 ilustra estas diferencias mediante diagramas de caja destacando medianas y outliers para una comparación visual intuitiva.

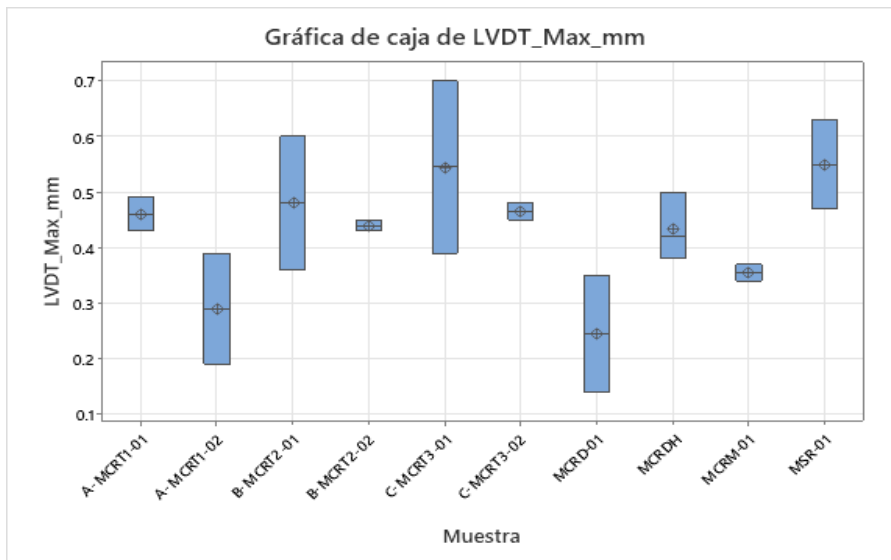
**Figura 15**

La Tabla 14 resume los estadísticos descriptivos de las deformaciones diagonales máximas (LVDT\_Max\_mm) por muestra, incluyendo N, media, mínimo y máximo, derivados de los ensayos de corte diagonal conforme a ASTM E519. Las muestras de control (MSR-01 y MCRM-01) presentan medias de 0.46 mm y 0.355 mm con rangos estrechos (0.45-0.47 mm y 0.34-0.37 mm), indicando deformaciones limitadas. En contraste, las configuraciones reforzadas muestran variabilidad mayor, con medias entre 0.245 mm (MCRD-01) y 0.545 mm (C-MCRT3-01), y máximos de 0.70 mm en C-MCRT3-01. Esta tabla cuantifica la dispersión en deformaciones registradas por sensores LVDT (resolución 0.01 mm), como se observa en la muestra B-MERT2-01-2 (Figura Y), donde el valor de 0.60 mm se asocia a fisura diagonal continua y aplastamiento inferior en una configuración de 1 banda horizontal.

*Gráfico de cajas de interpretación de la deformación de LVDT (mm)*

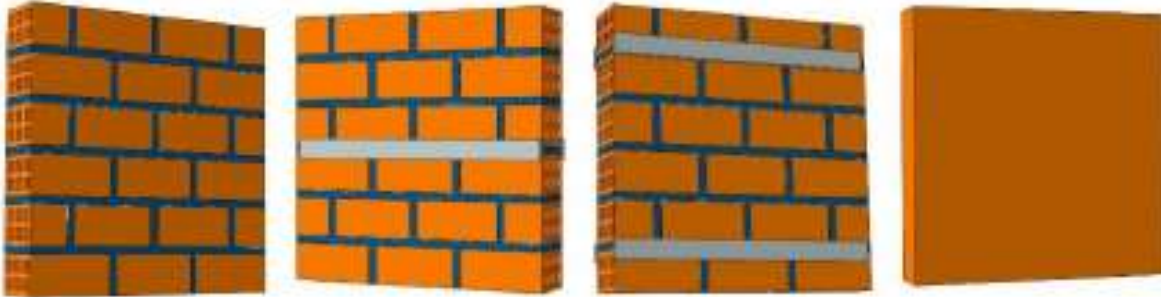
### Figura 17

Las propiedades mecánicas de las juntas se describieron mediante un modelo cohesivo bilineal, con rigideces normales y tangenciales ajustadas a los resultados experimentales, así como energías de fractura para modo I y II que permitieron simular la degradación gradual de la interfaz. Las eslingas textiles utilizadas como refuerzo superficial se representaron mediante elementos de membrana M3D4, asignando un comportamiento lineal elástico con módulo de elasticidad de 16 GPa y resistencia última en tracción de 42 MPa, conforme a los ensayos de tracción.

*Modelos ensamblados con los tipos de reforzamiento.*

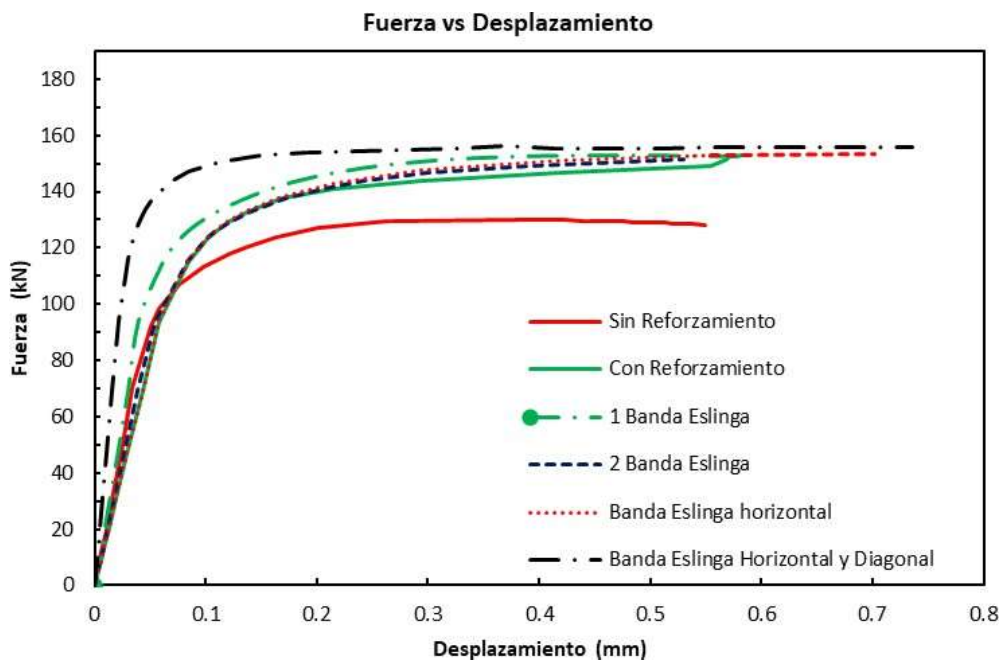
### Figura 24

*Resultados de desplazamiento del modelo numérico Abaqus CAE*

Finalmente, la curva carga–deformación numérica obtenida a partir de la reacción en el punto de referencia superior se comparó con los resultados experimentales (Figura 3.9), observándose una correlación satisfactoria con discrepancias menores al 10 % en la carga última y en la rigidez inicial. Este resultado valida la capacidad del modelo cohesivo–plástico implementado para reproducir el comportamiento no lineal de la mampostería reforzada con eslingas textiles recicladas.

Utilizando estos datos experimentales, se aplicó un modelo numérico en Abaqus CAE, calibrando las muestras para evaluar posibles mejoras numéricas. Los resultados indicaron que todos los modelos numéricos lograron una mejora óptima del 5 -10 % respecto al muro de calibración. Como se muestra en la Figura 24, se obtuvo una buena correlación con discrepancias inferiores al 10 % en la carga última y en la rigidez inicial. Esto se validó mediante la capacidad del modelo cohesivo-plástico para simular el comportamiento no lineal de la mampostería reforzada con eslingas textiles recicladas.
