Comparación de los métodos PCI y VIZIR en la evaluación de fallas del pavimento flexible de la avenida Aviación de la ciudad de Juliaca

Mayuj Morales Colca

Juliaca, junio de 2019

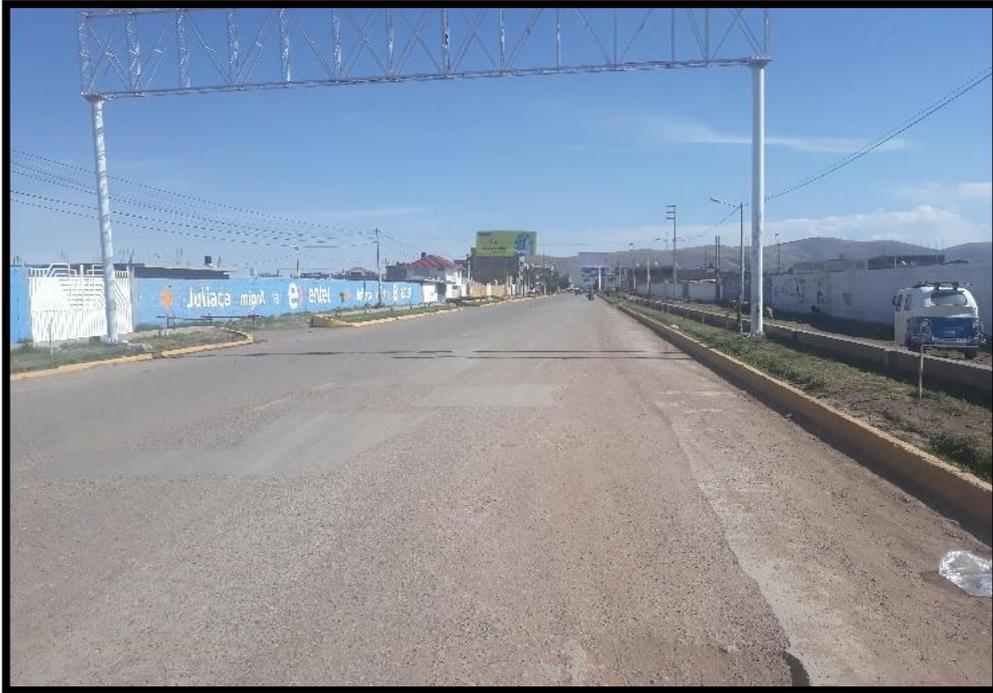
Fotografía 1. Punto de inicio de estudio de la vía PR 00+000 – PR 00+031,50.

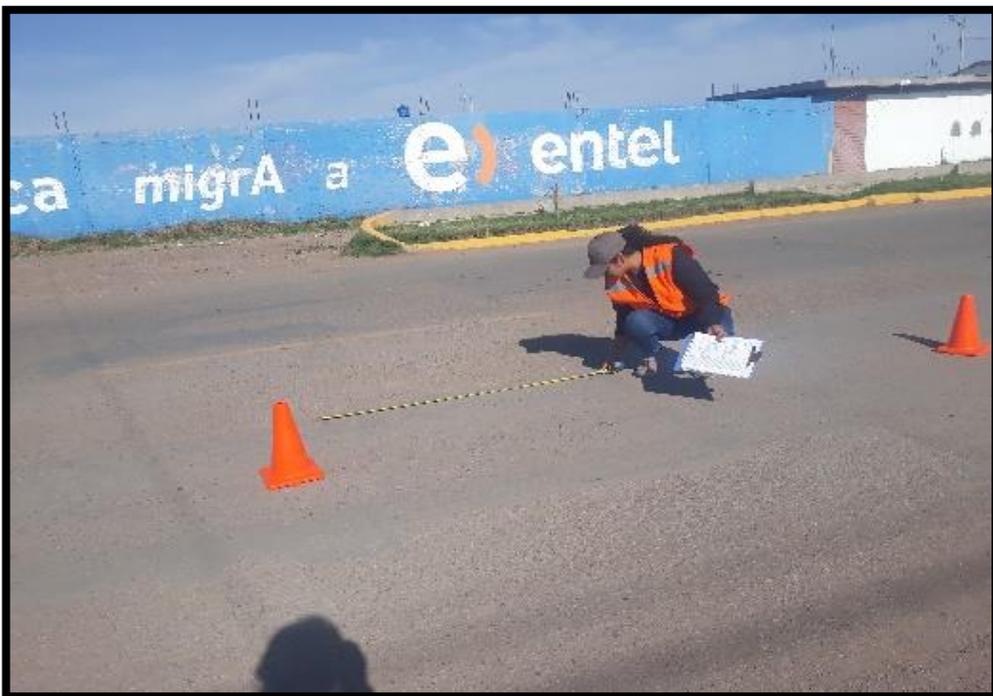
Fotografía 2. Medición de fallas en la avenida Aviación.
