**Determinación del estado de conservación del pavimento flexible
aplicando la metodología índice de condición del pavimento (PCI)
en la Vía Nazca - Cusco en tramos con climas diferentes en el año
2019**

Tesis para obtener el Título Profesional de Ingeniero Civil

Katy Raquel Leva Quispe

Lima, julio del 2020

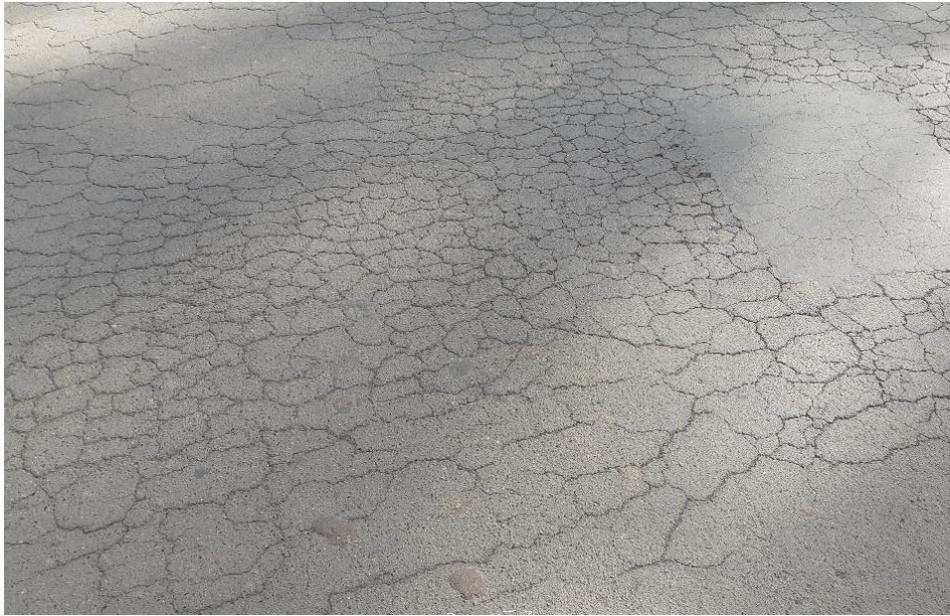
Figura 50: Piel de cocodrilo, unidad de muestreo U7

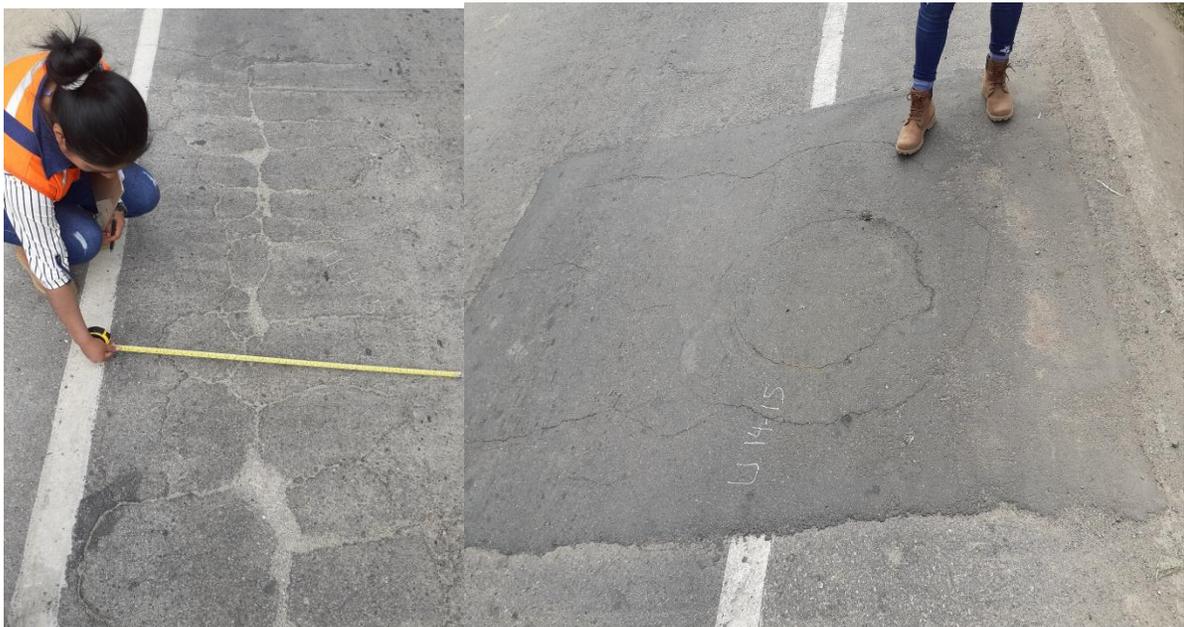
Figura 51: Fisuras en bloque y Parche, unidades de muestreo U16

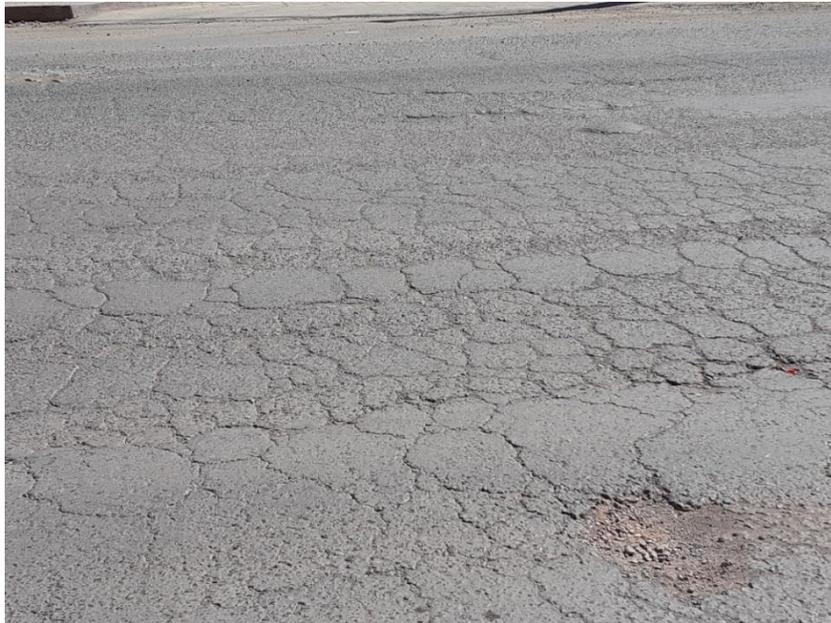
Figura 53: Piel de cocodrilo y fisuras en bloque, unidad de muestreo U11

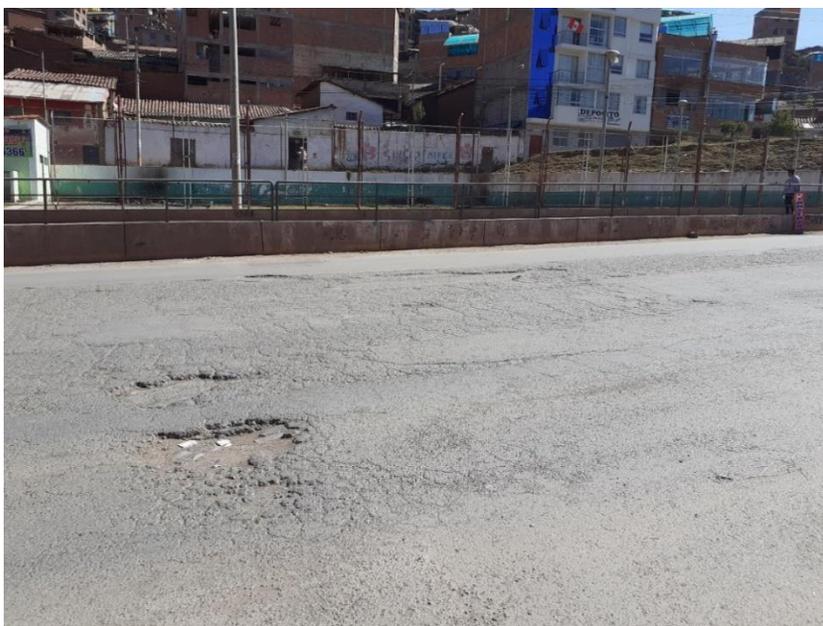
Figura 54: Piel de cocodrilo y fisuras en bloque, unidad de muestreo U19

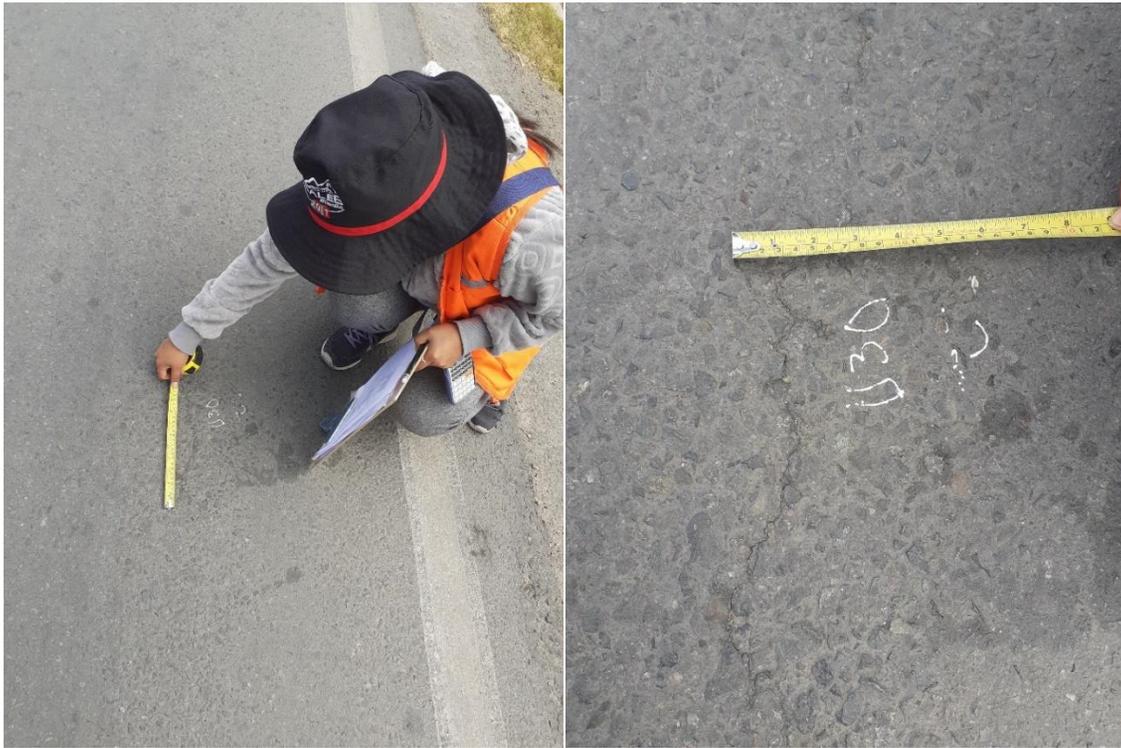
Figura 76: Piel de cocodrilo, unidad de muestreo U15

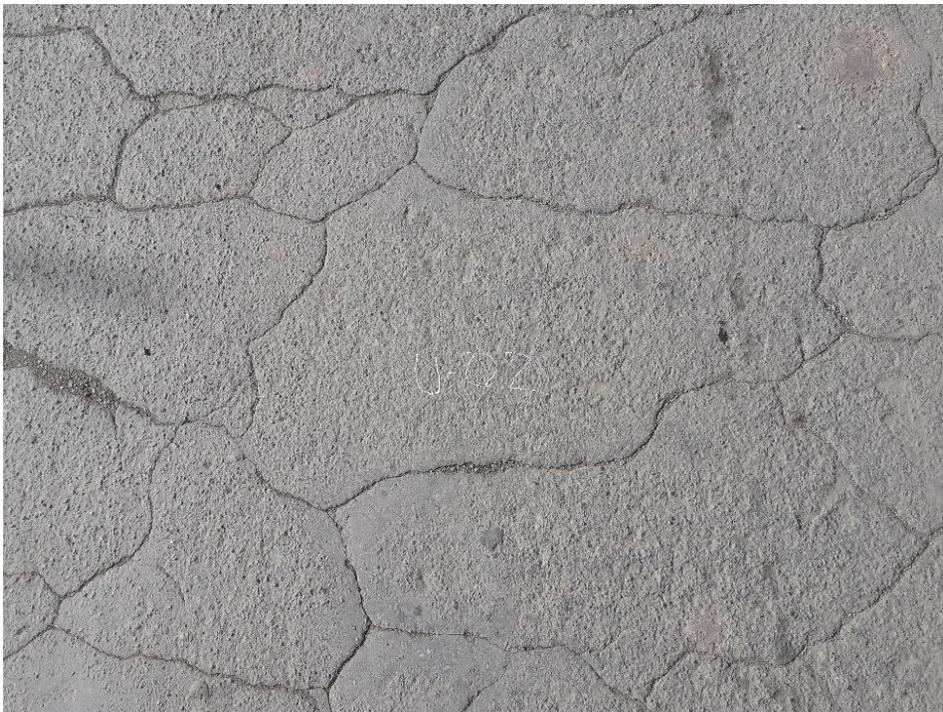
Figura 80: Fisuras en bloque, unidad de muestreo U2

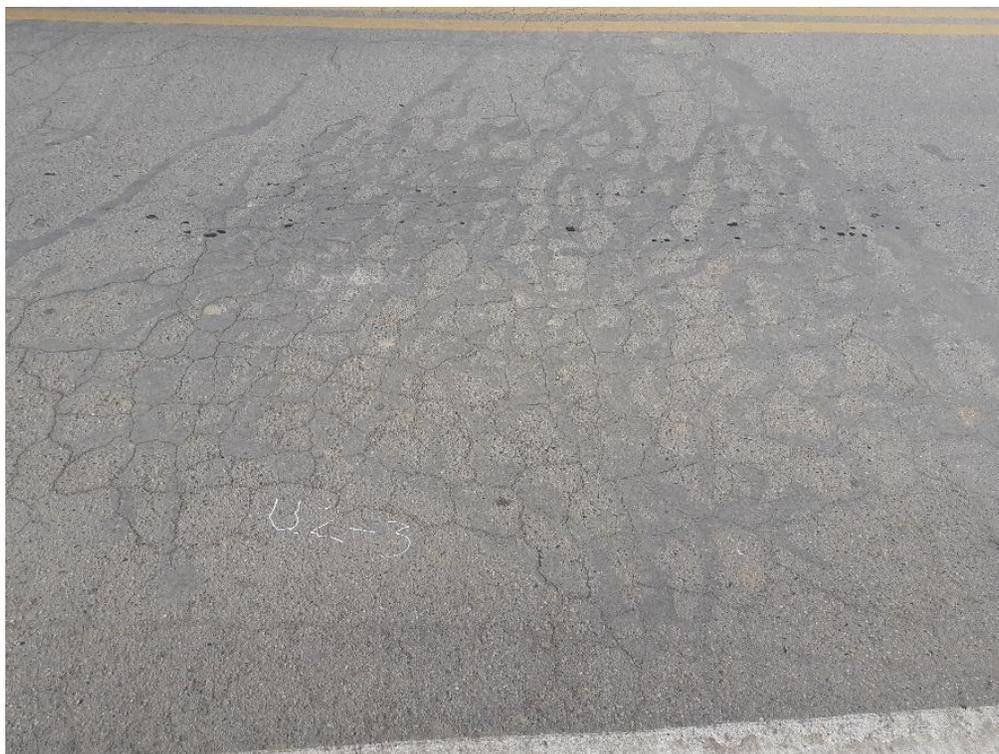
Figura 81: Piel de cocodrilo, unidad de muestreo U7

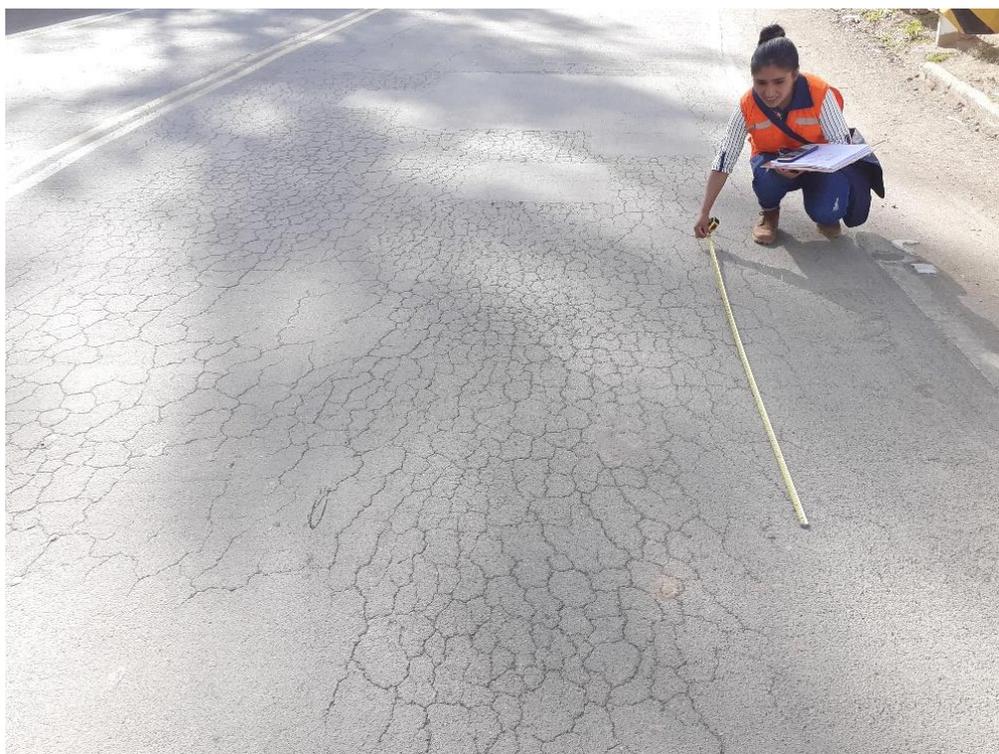
Figura 82: Piel de cocodrilo, unidad de muestreo U9

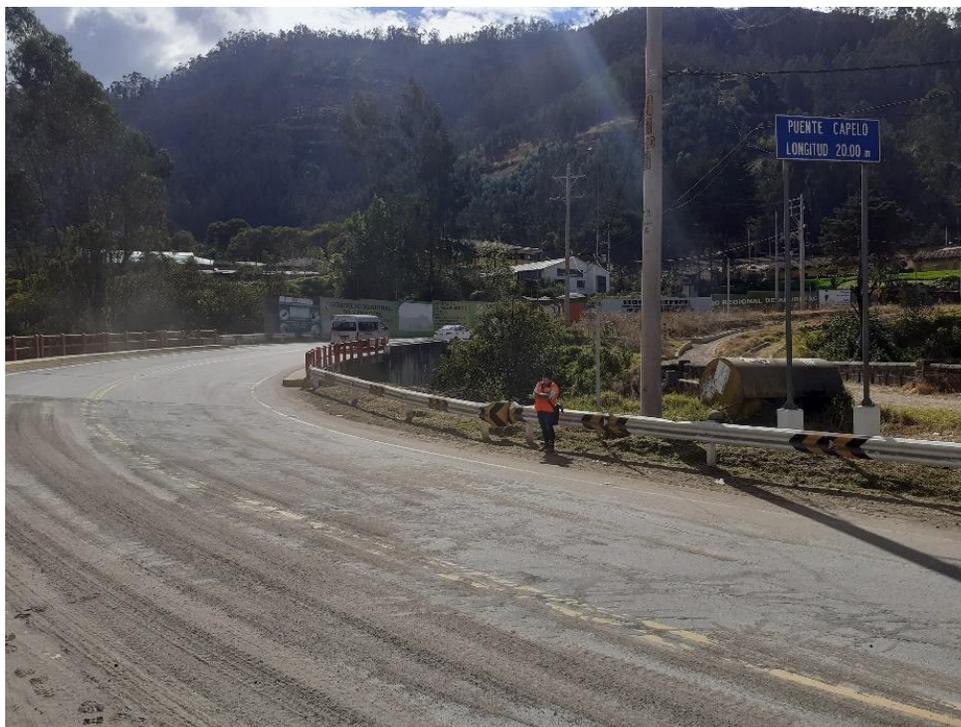
Figura 83: Fisuras parabólicas, unidad de muestreo U11

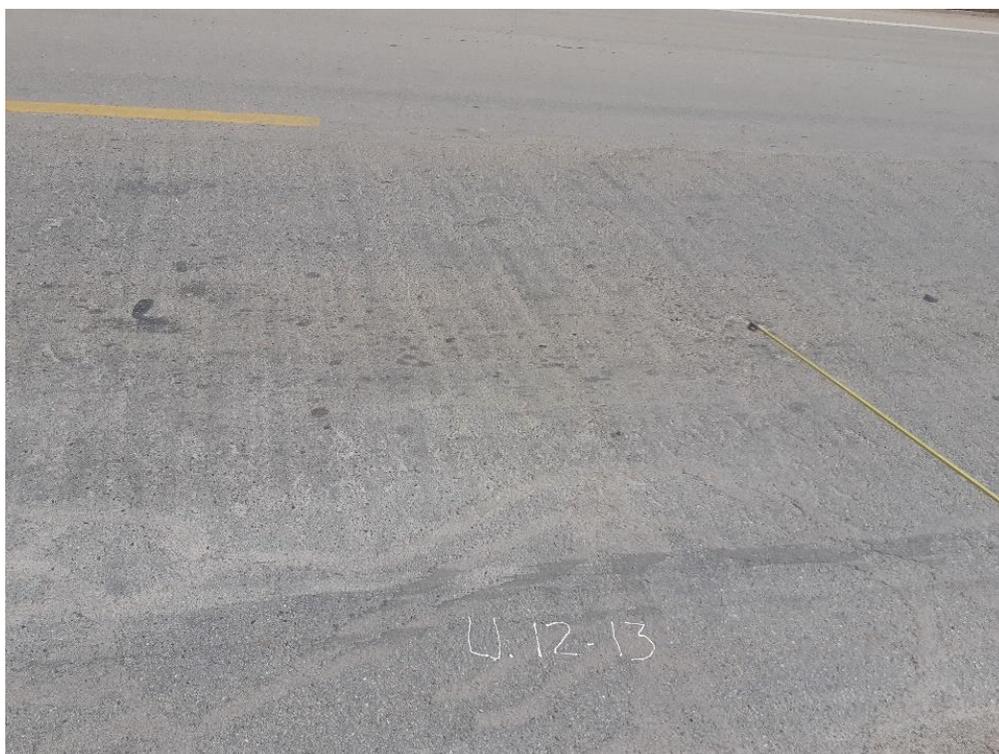
Figura 85: Fisuras parabólicas, unidad de muestreo U13

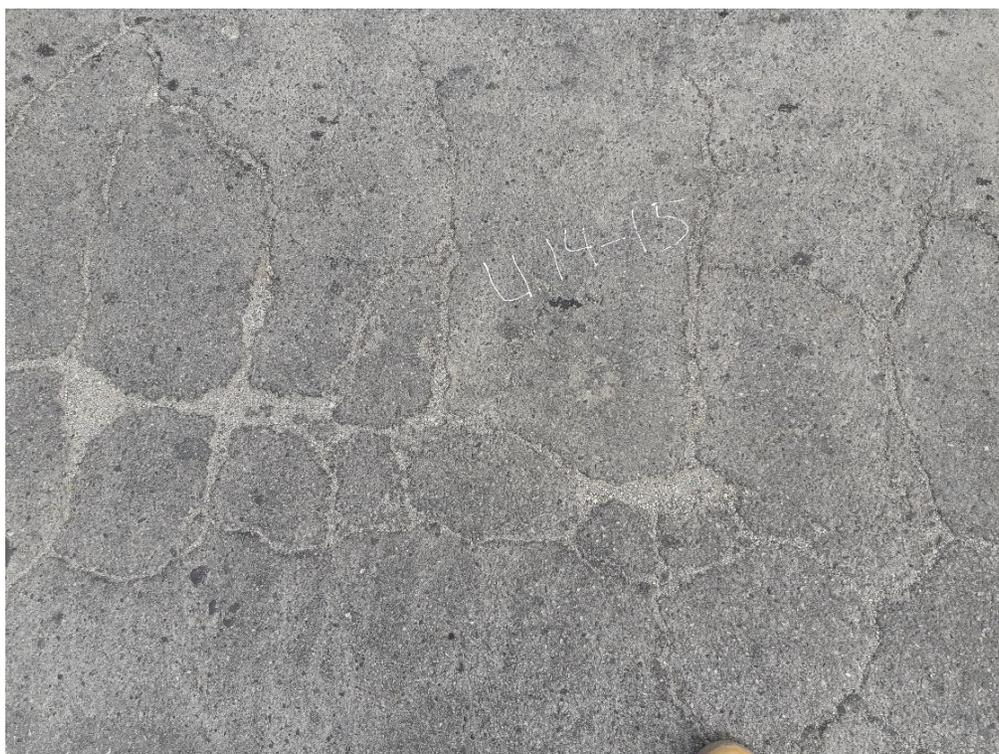
Figura 86: Piel de cocodrilo, unidad de muestreo U14

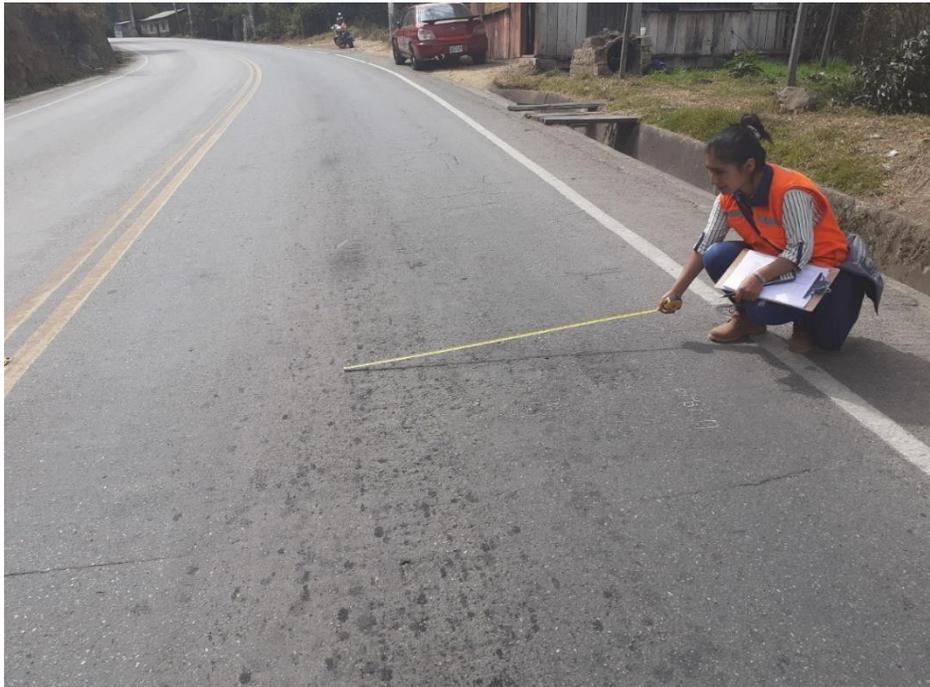
Figura 87: Peladura por intemperismo, unidad de muestreo U17

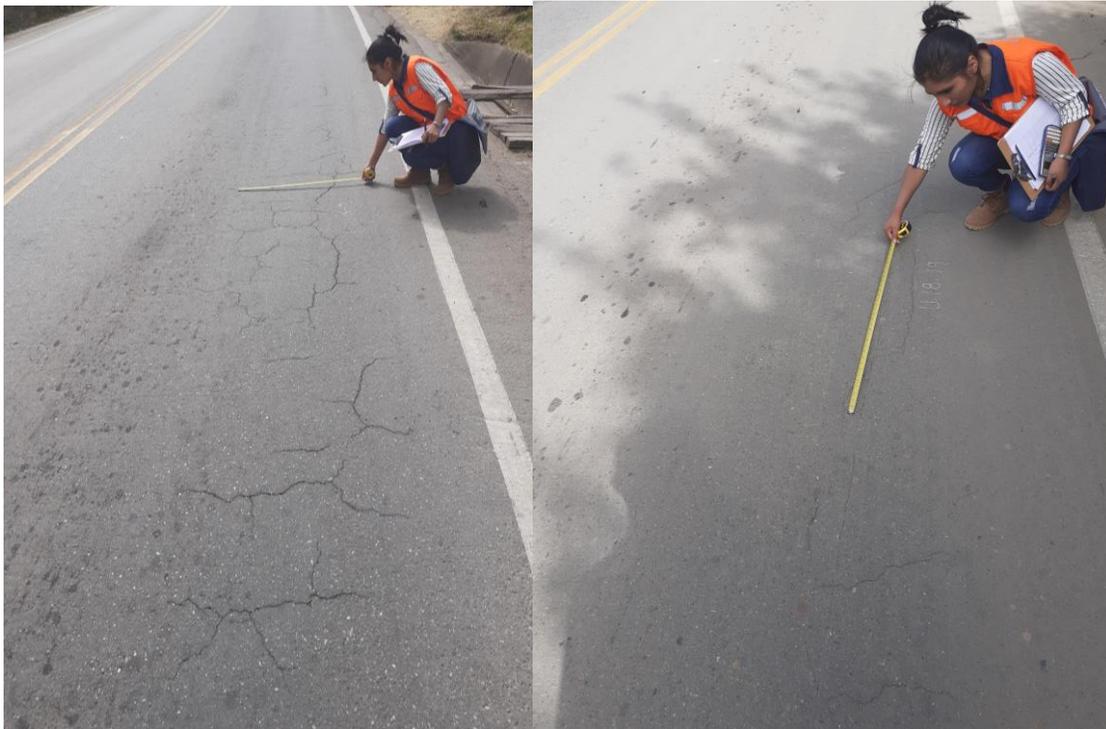
Figura 88: Fisuras longitudinales y Fisuras en bloque, unidad de muestreo U18

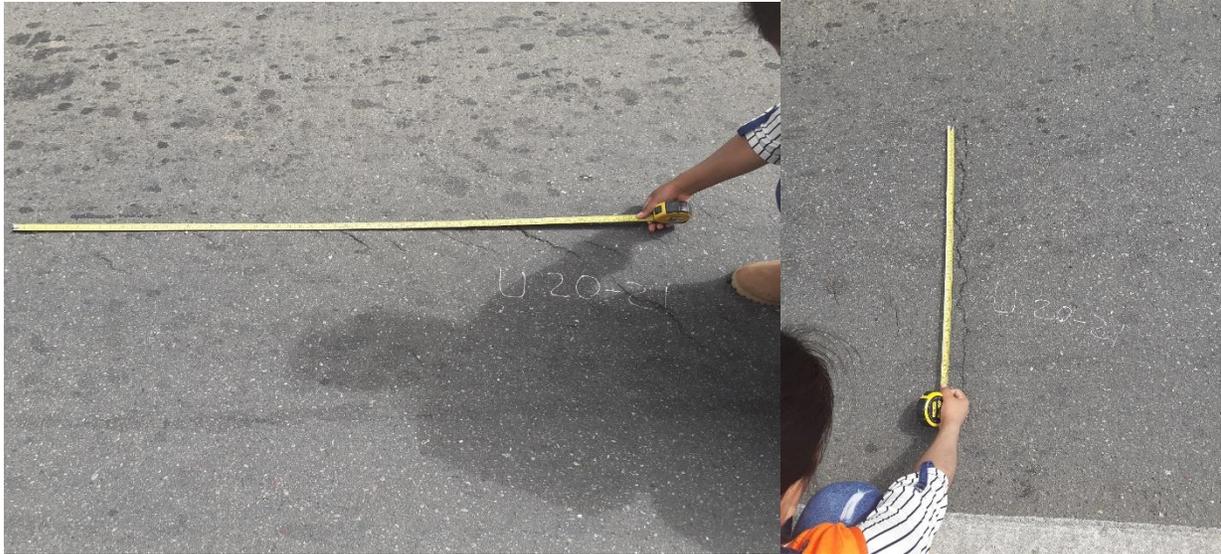
Figura 89: Fisuras transversales y peladura por intemperismo, unidad de muestreo U20

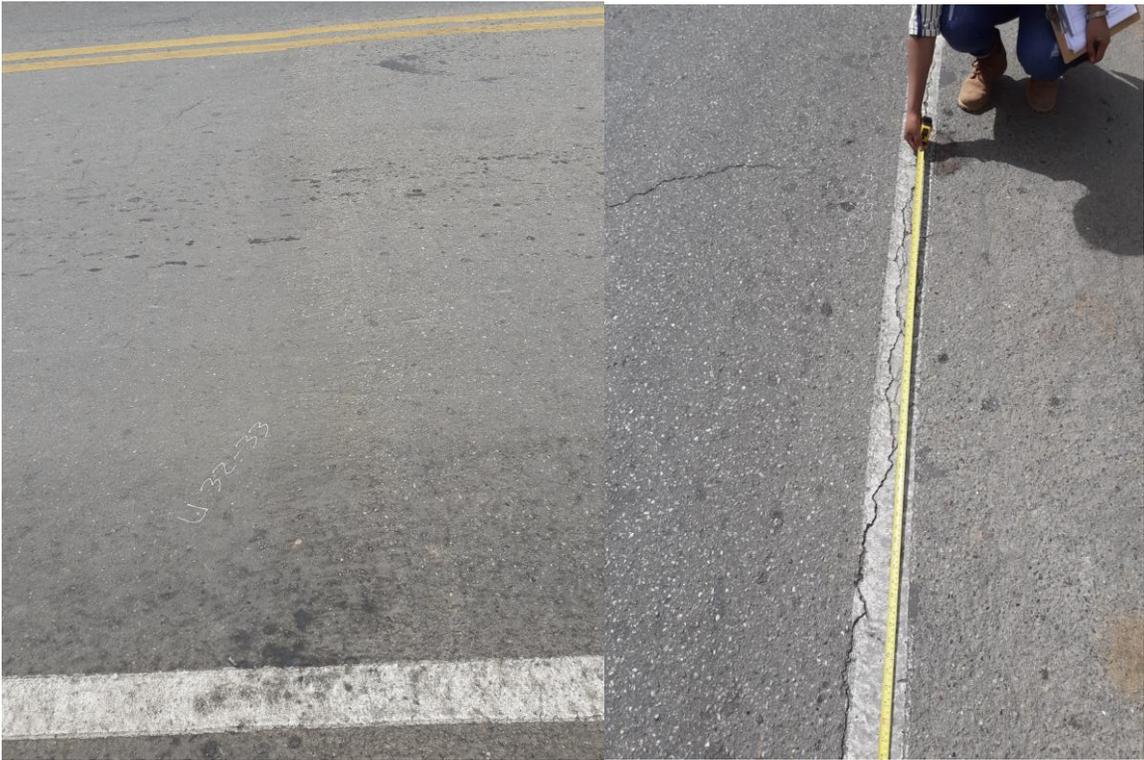
Figura 90: Fisuras transversales y peladura por intemperismo, unidad de muestreo U21

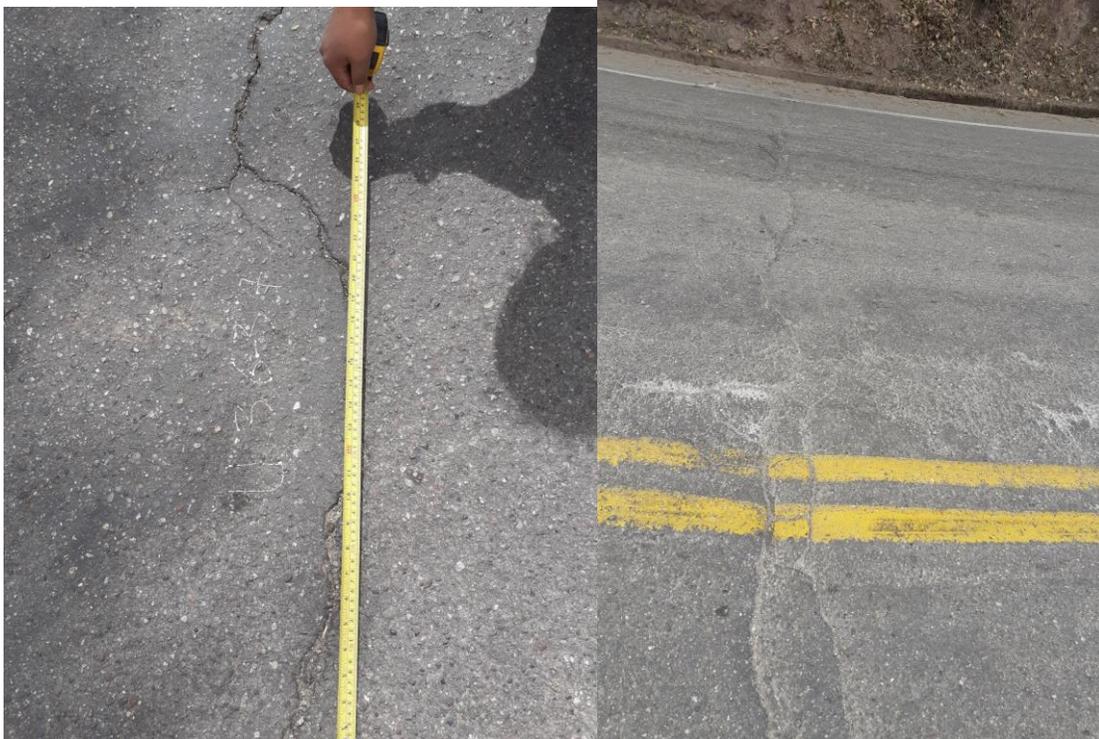
Figura 91: Fisuras longitudinales y hundimiento, unidad de muestreo U22

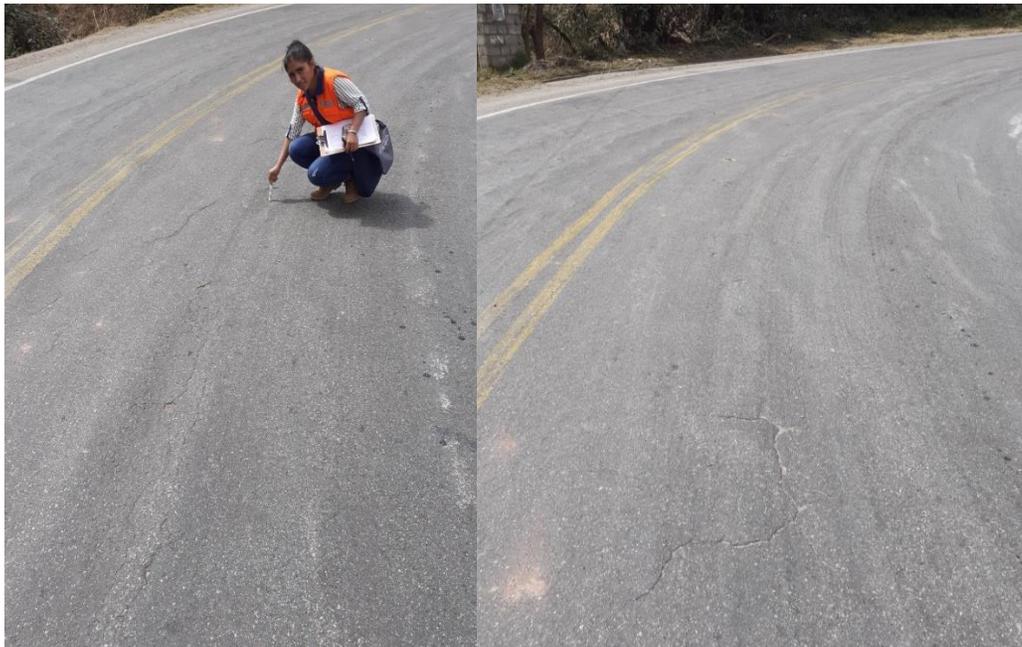
Figura 92: Fisuras transversales y peladura por intemperismo, unidad de muestreo U23

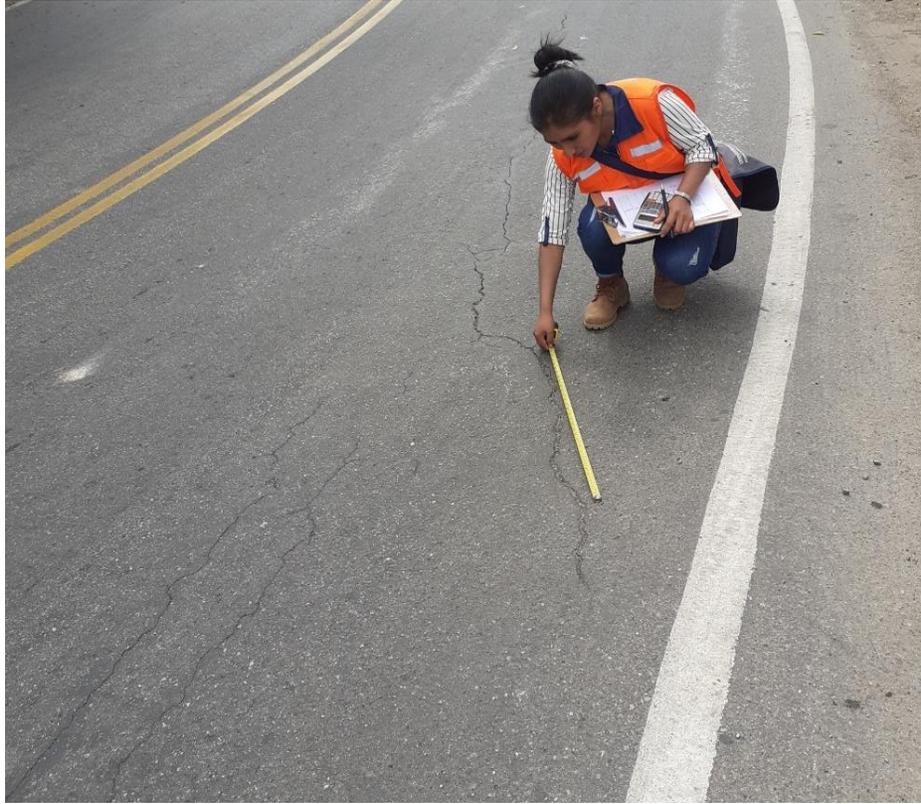
Figura 93: Fisuras transversales y peladura por intemperismo, unidad de muestreo U24

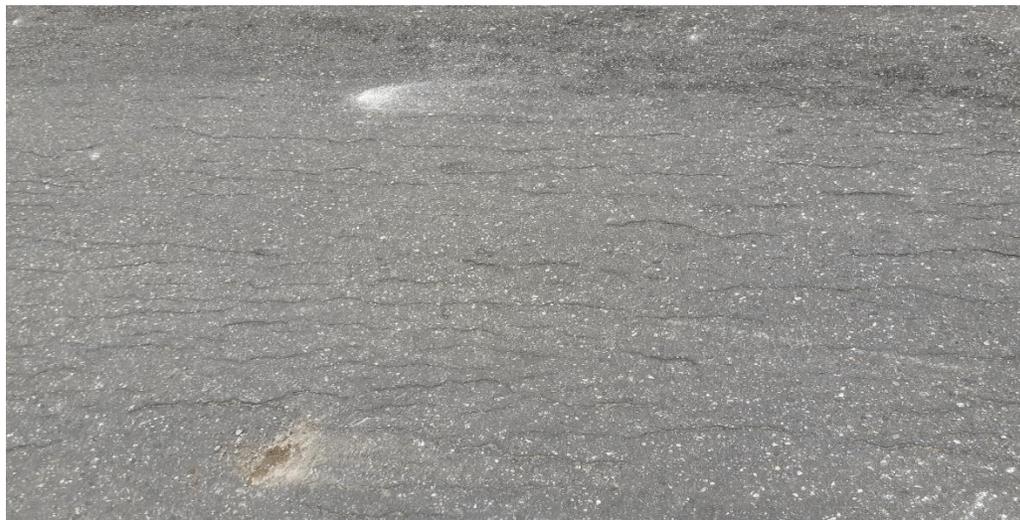
Figura 94: Peladura por intemperismo, unidad de muestreo U25

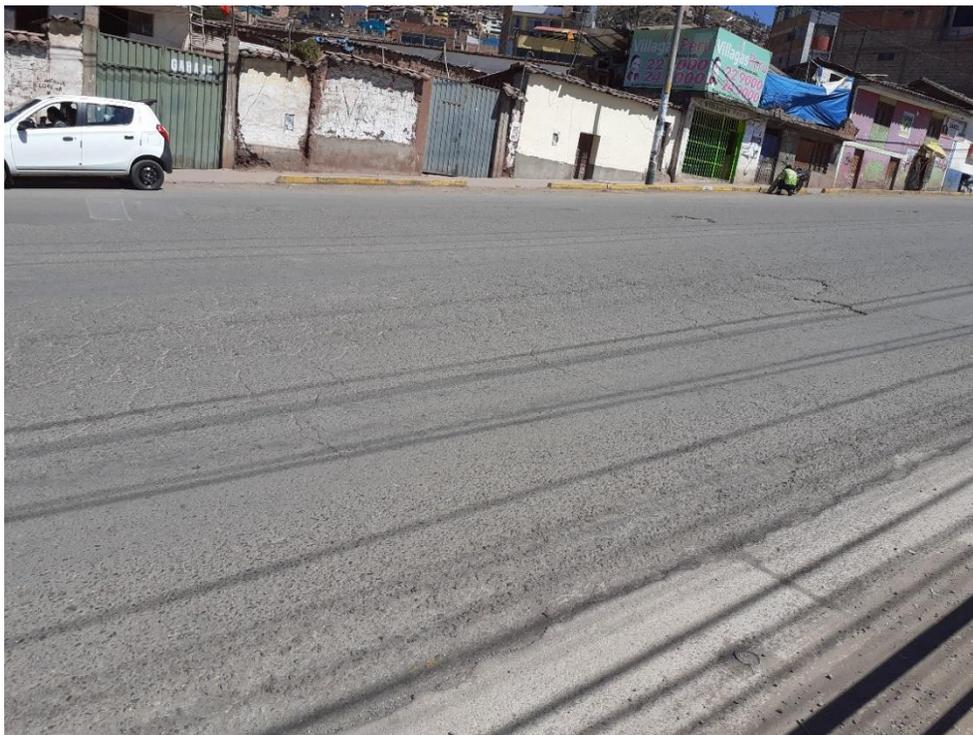
Figura 97: Piel de cocodrilo y peladura por intemperismo, unidad de muestreo U3

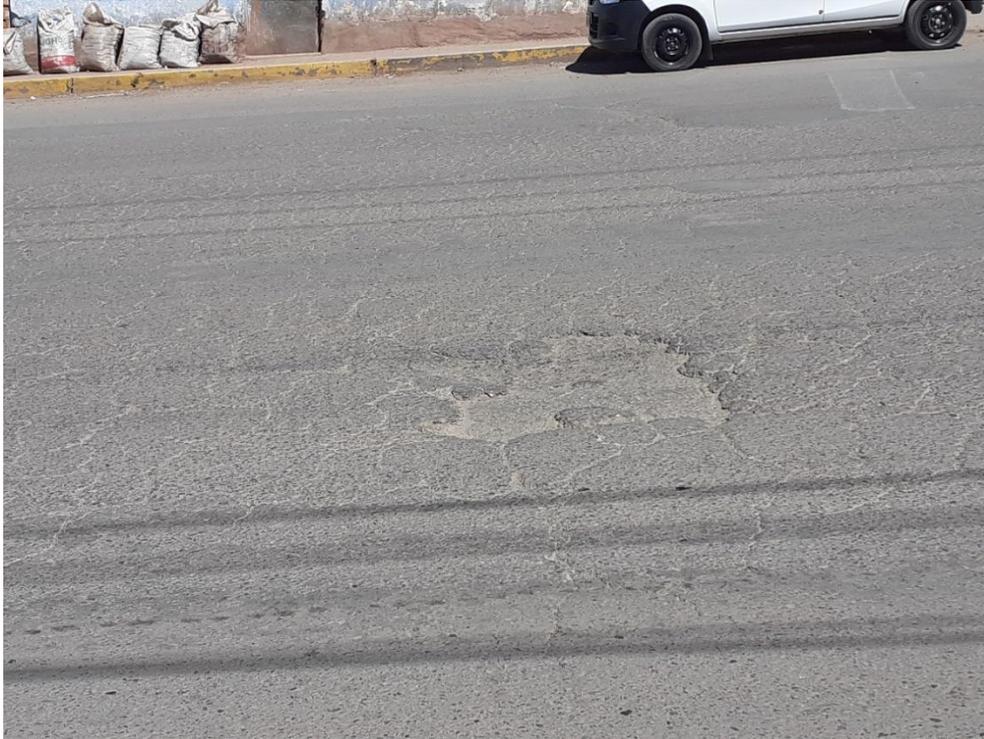
Figura 98: Piel de cocodrilo y fisura en bloque, unidad de muestreo U4

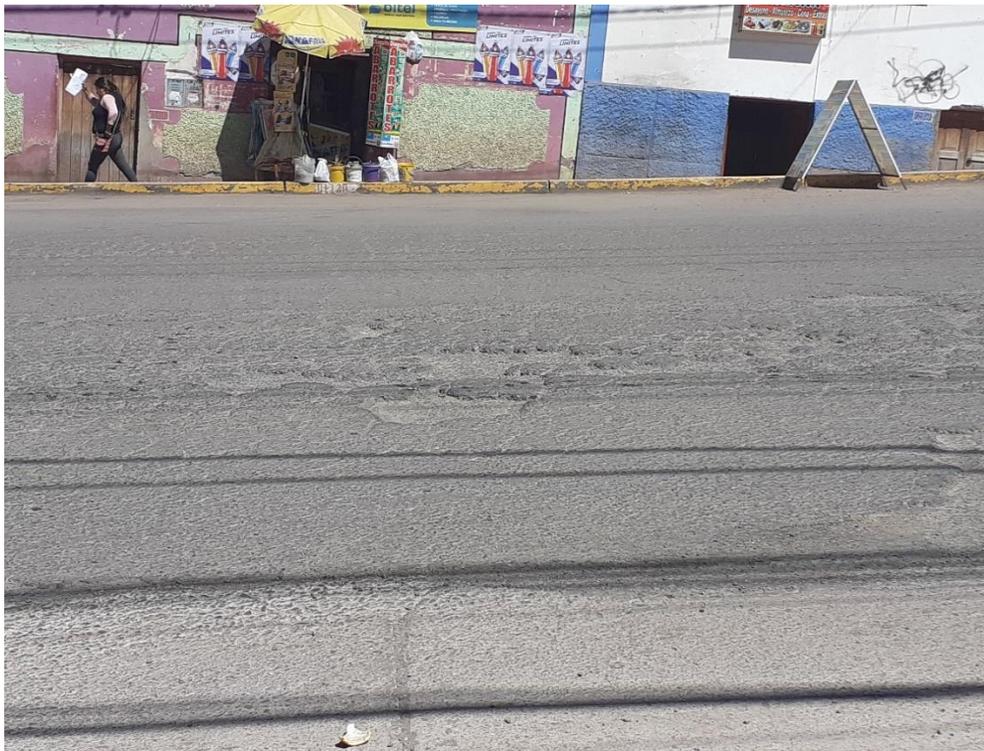
Figura 99: Fisuras en bloque y peladura por intemperismo, unidad de muestreo U5

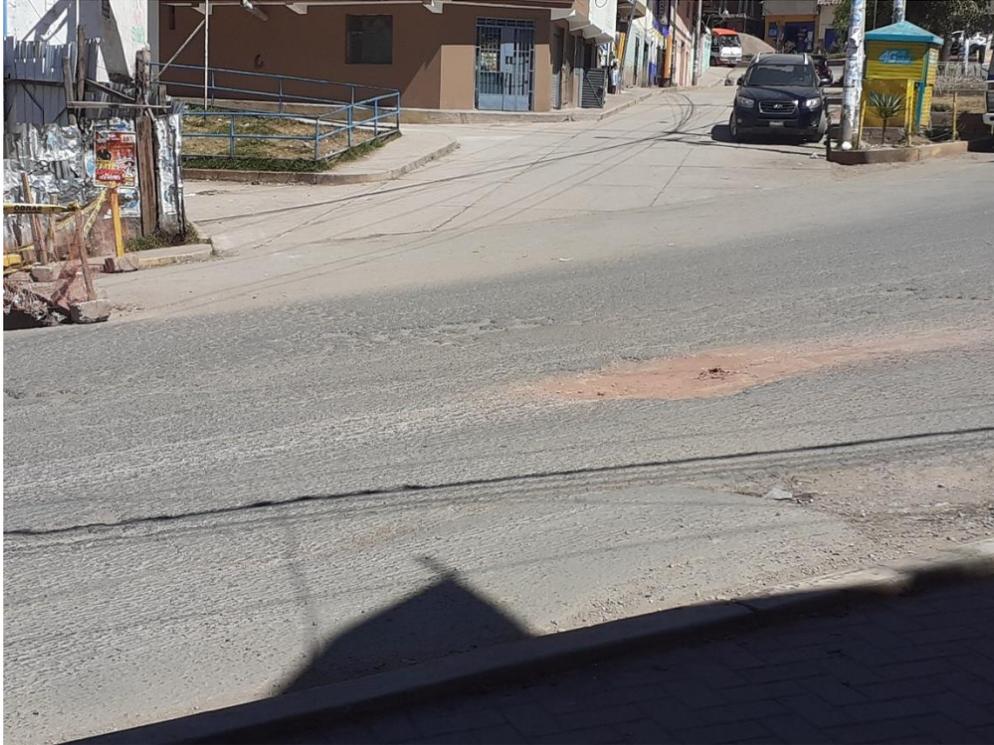
Figura 100: Piel de cocodrilo y peladura por intemperismo, unidad de muestreo U6

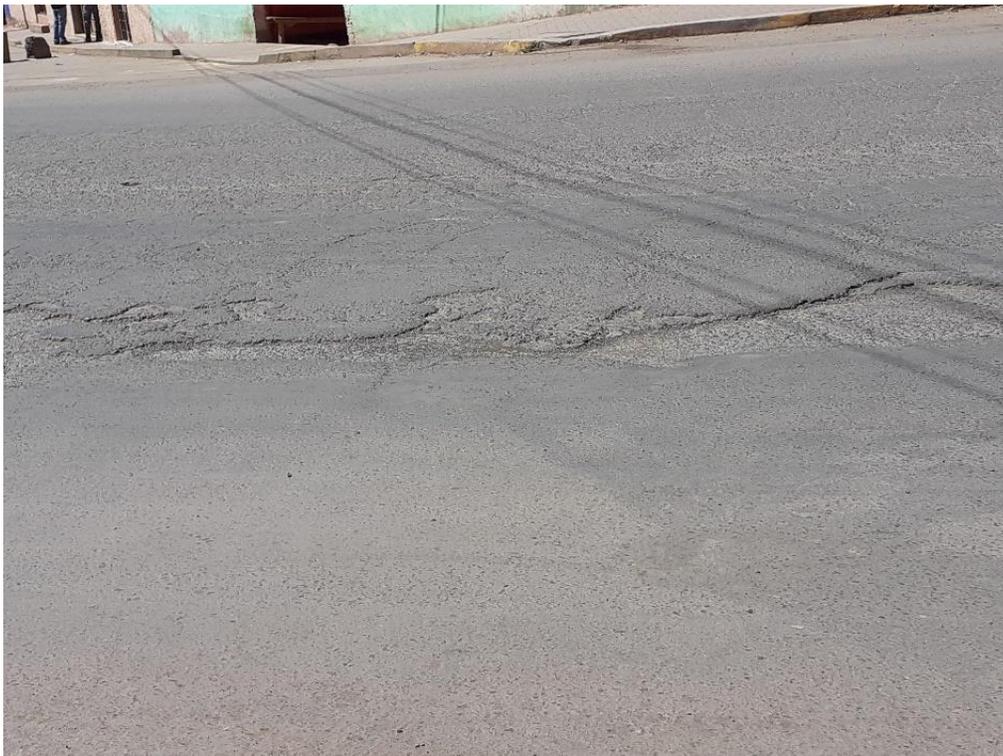
Figura 101: Piel de cocodrilo y peladura por intemperismo, unidad de muestreo U8

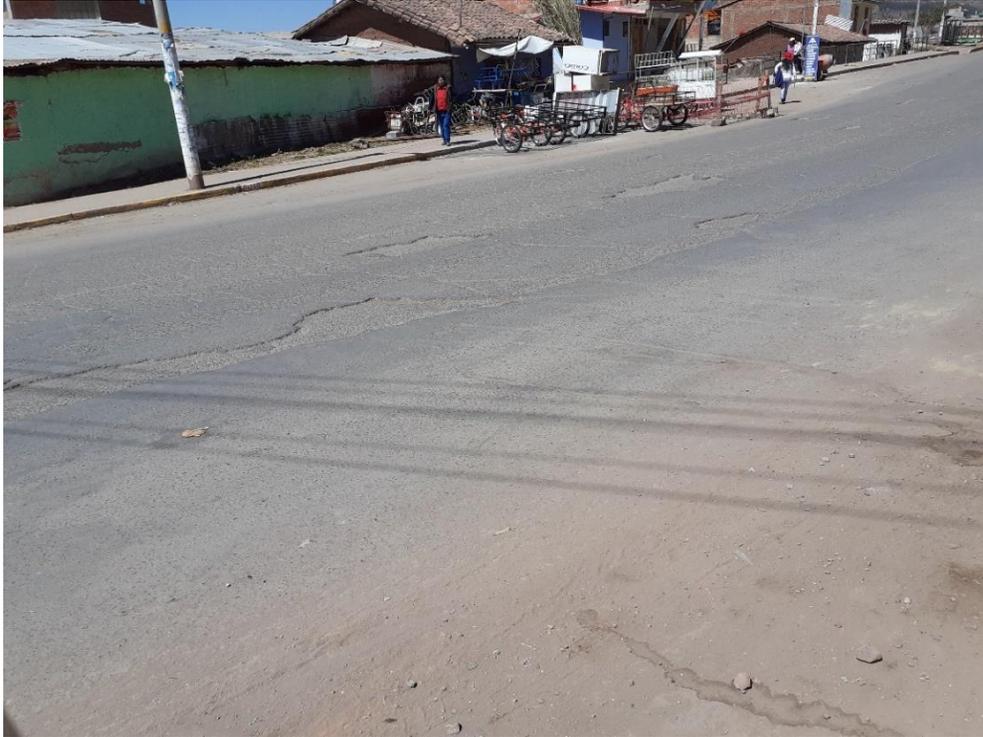
Figura 102: Piel de cocodrilo y peladura por intemperismo, unidad de muestreo U9

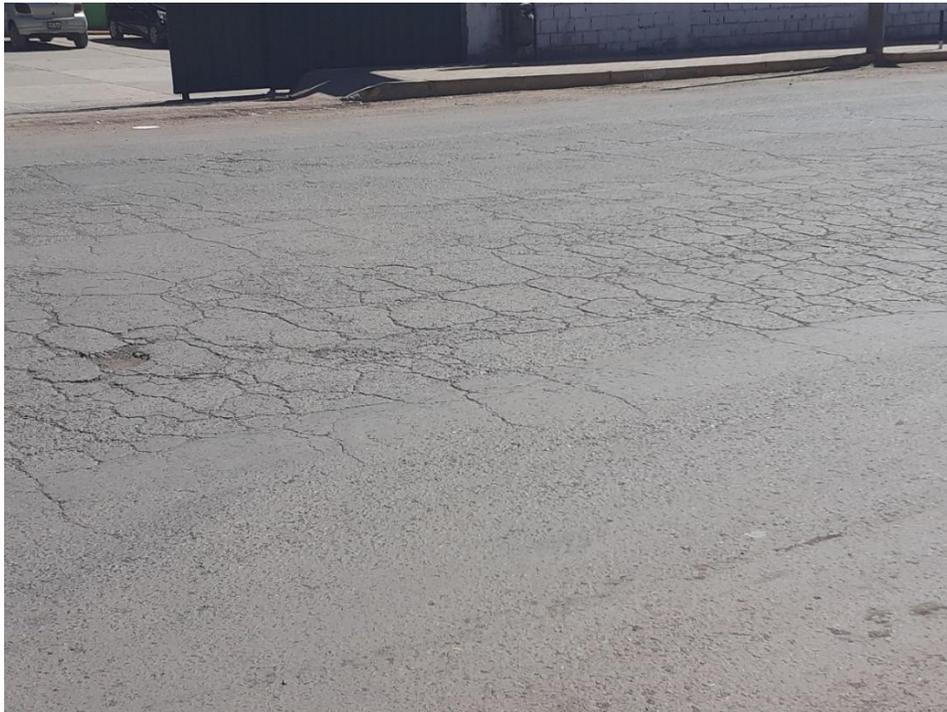
Figura 103: Fisuras en bloque y peladura por intemperismo, unidad de muestreo U10

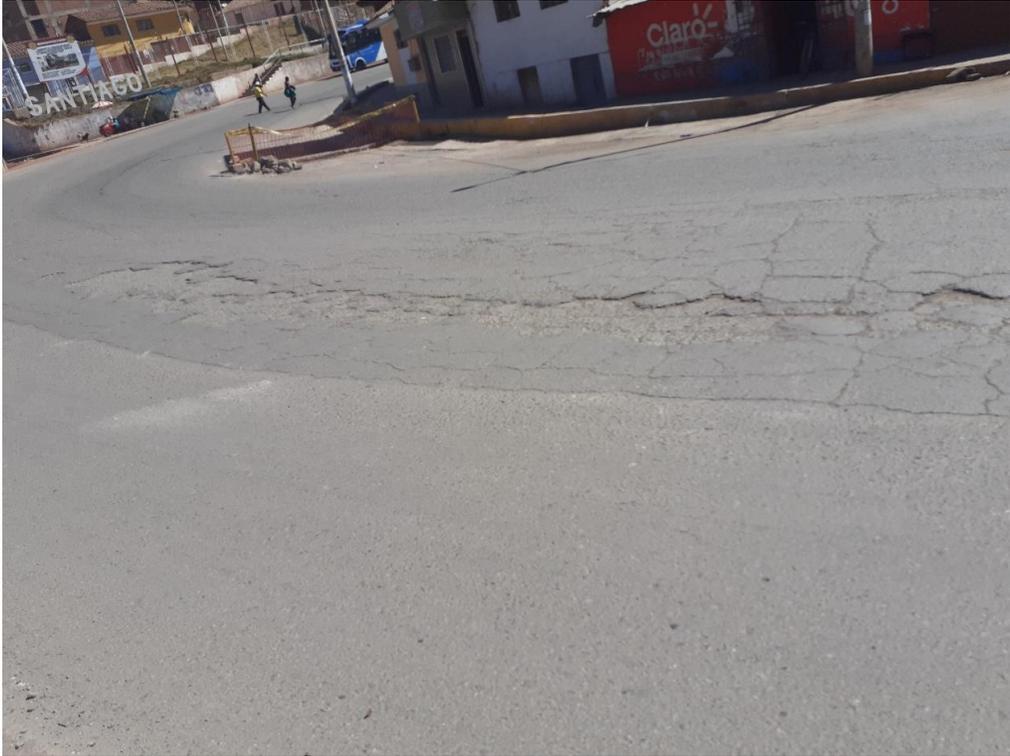
Figura 104: Fisuras en bloque y peladura por intemperismo, unidad de muestreo U12

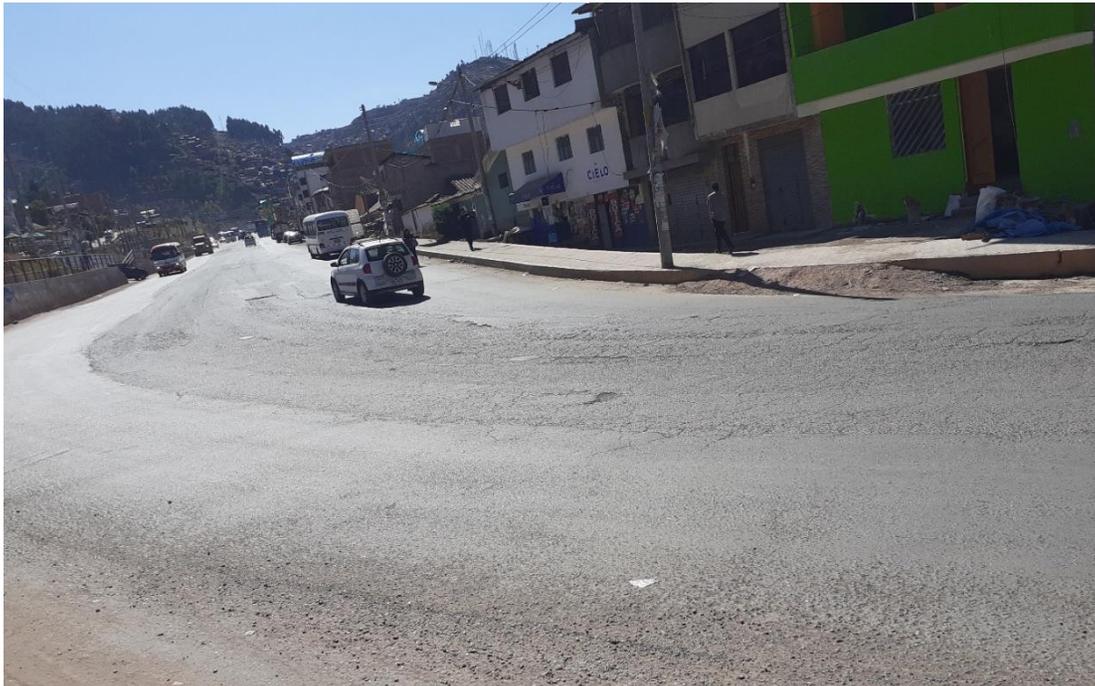
Figura 105: Piel de cocodrilo y peladura por intemperismo, unidad de muestreo U13

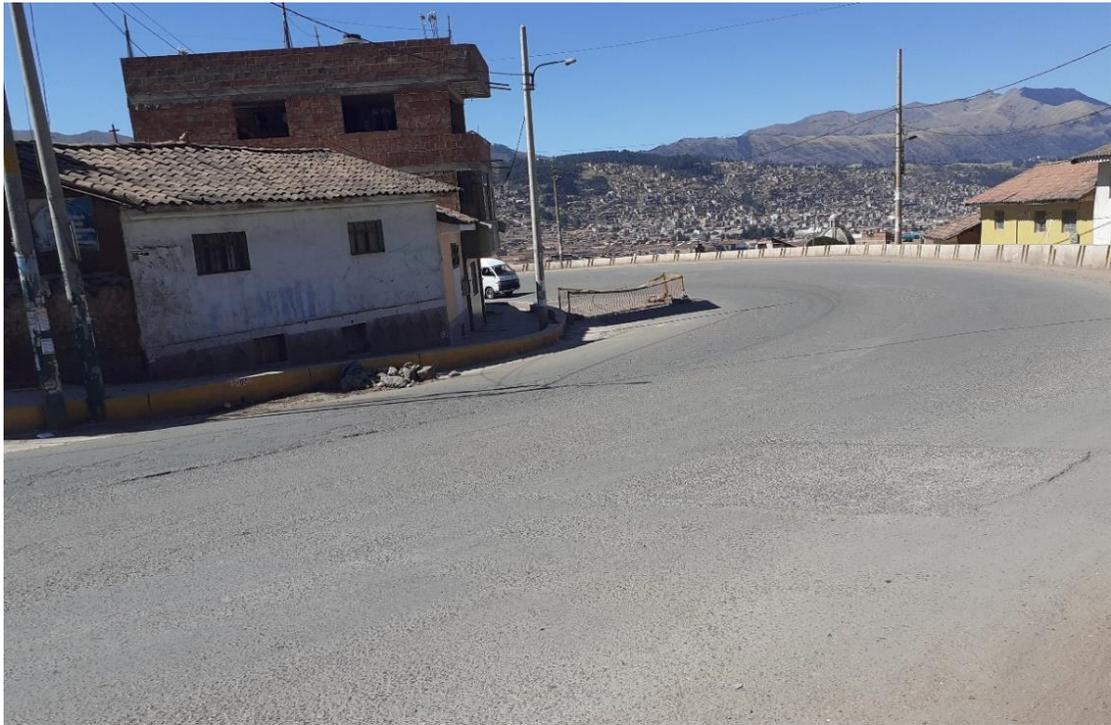
Figura 106: Peladura por intemperismo y parche, unidad de muestreo U14

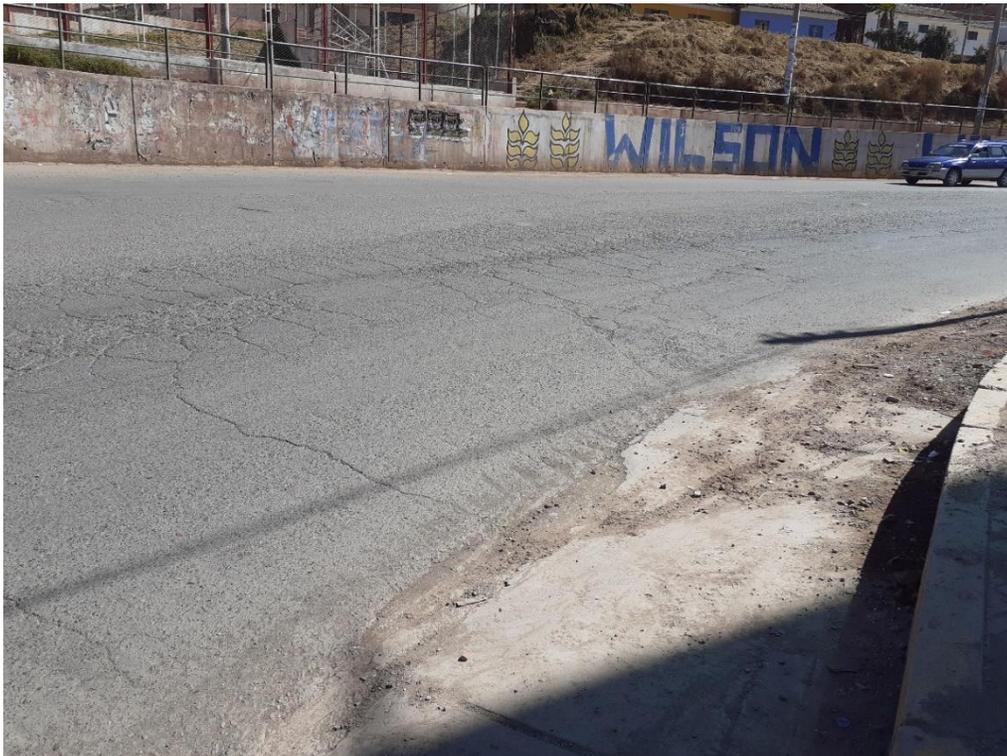
Figura 107: Piel de cocodrilo y fisuras en bloque, unidad de muestreo U15

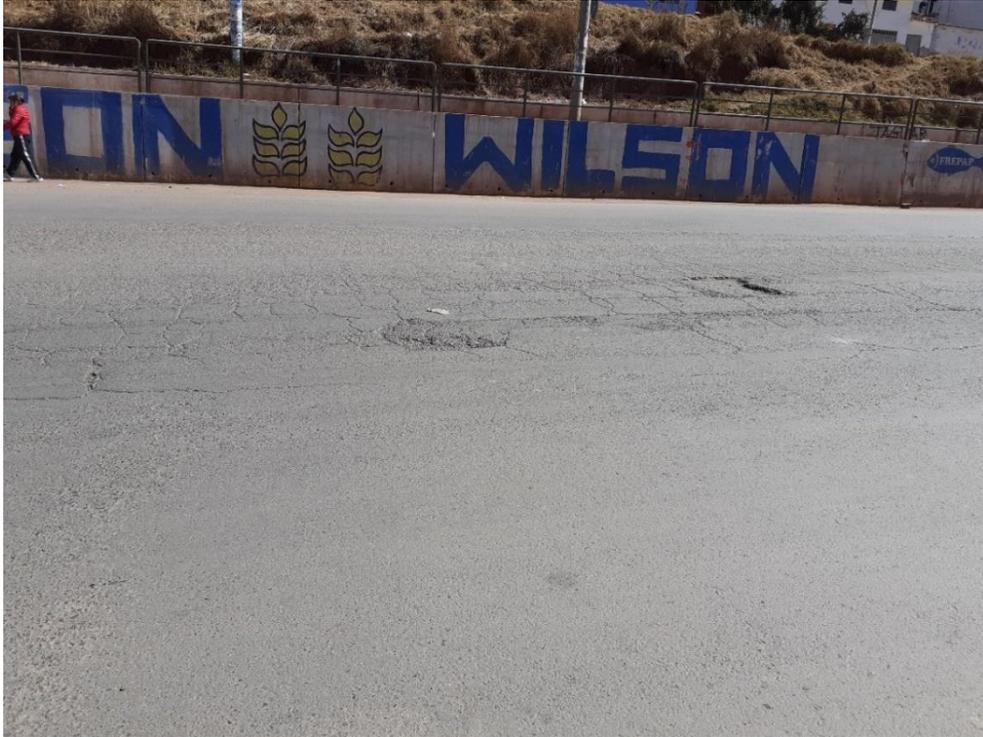
Figura 108:Piel de cocodrilo y fisuras en bloque, unidad de muestreo U16
