**Determinación del estado de conservación del pavimento flexible
aplicando la metodología índice de condición del pavimento (PCI)
en la Vía Nazca - Cusco en tramos con climas diferentes en el año
2019**

Tesis para obtener el Título Profesional de Ingeniero Civil

Katy Raquel Leva Quispe

Lima, julio del 2020

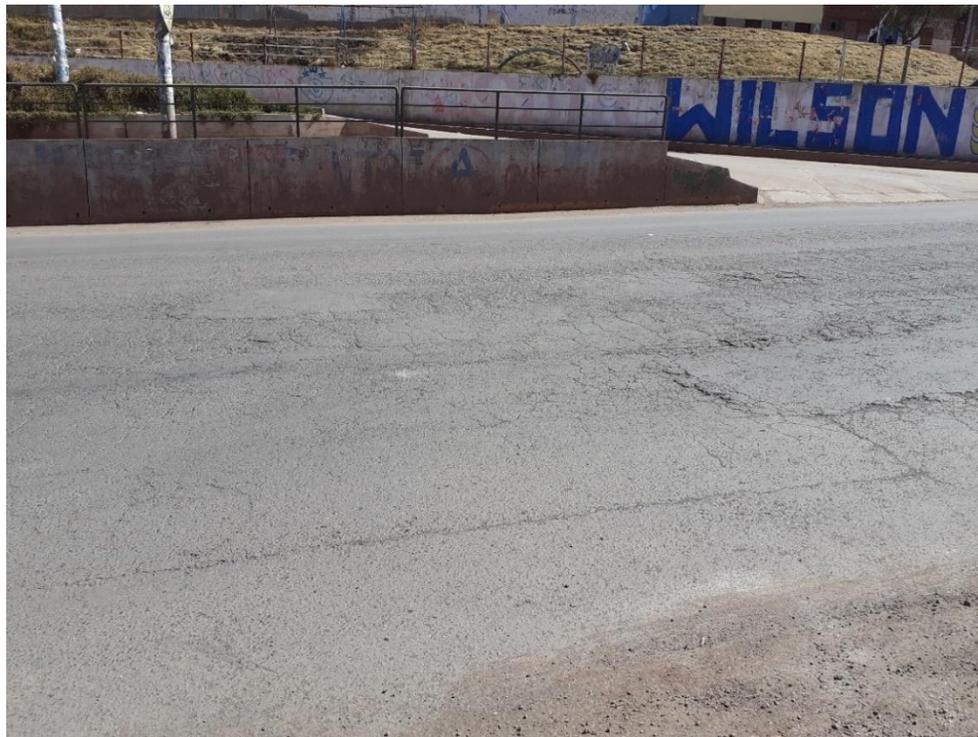
Figura 109:Piel de cocodrilo y peladura por intemperismo. Unidad de muestreo U17

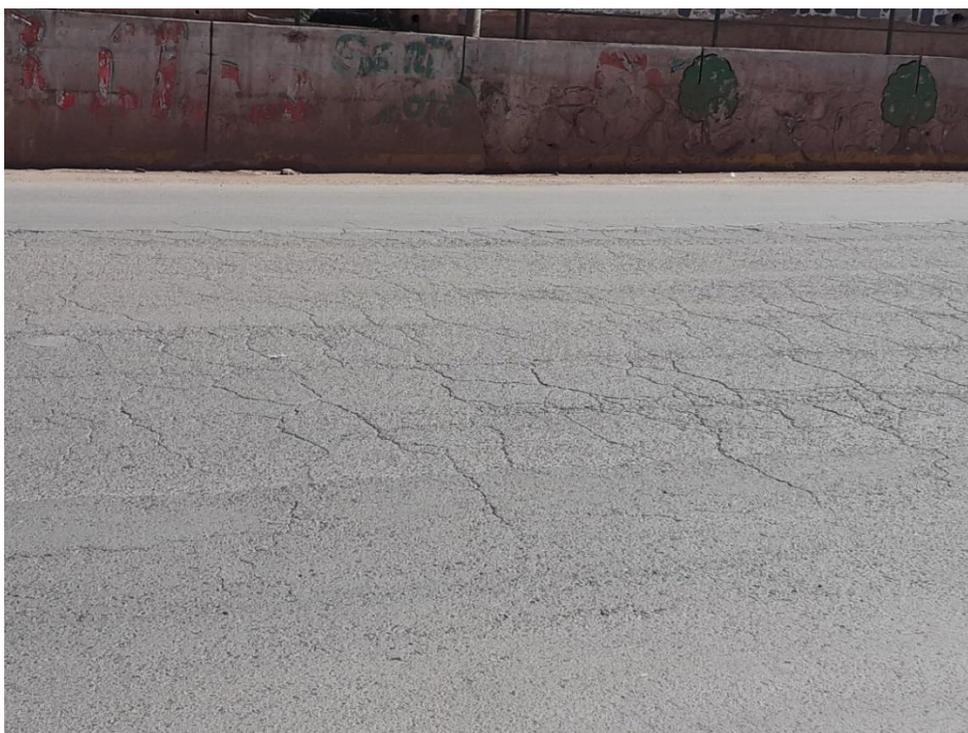
Figura 110:Piel de cocodrilo y fisuras en bloque, unidad de muestreo U18

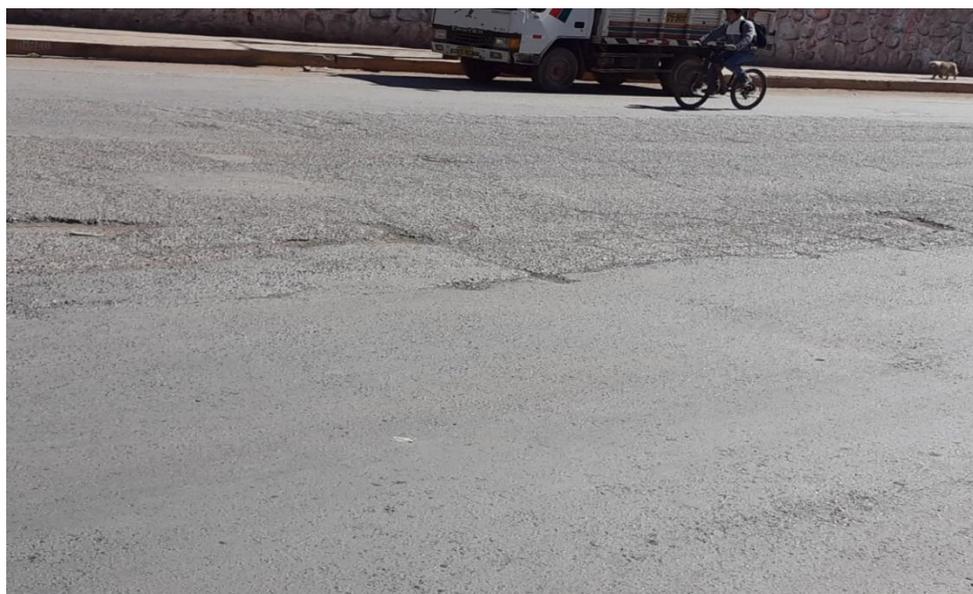
Figura 111:Piel de cocodrilo y peladura por intemperismo, unidades de muestreo U20 y U21

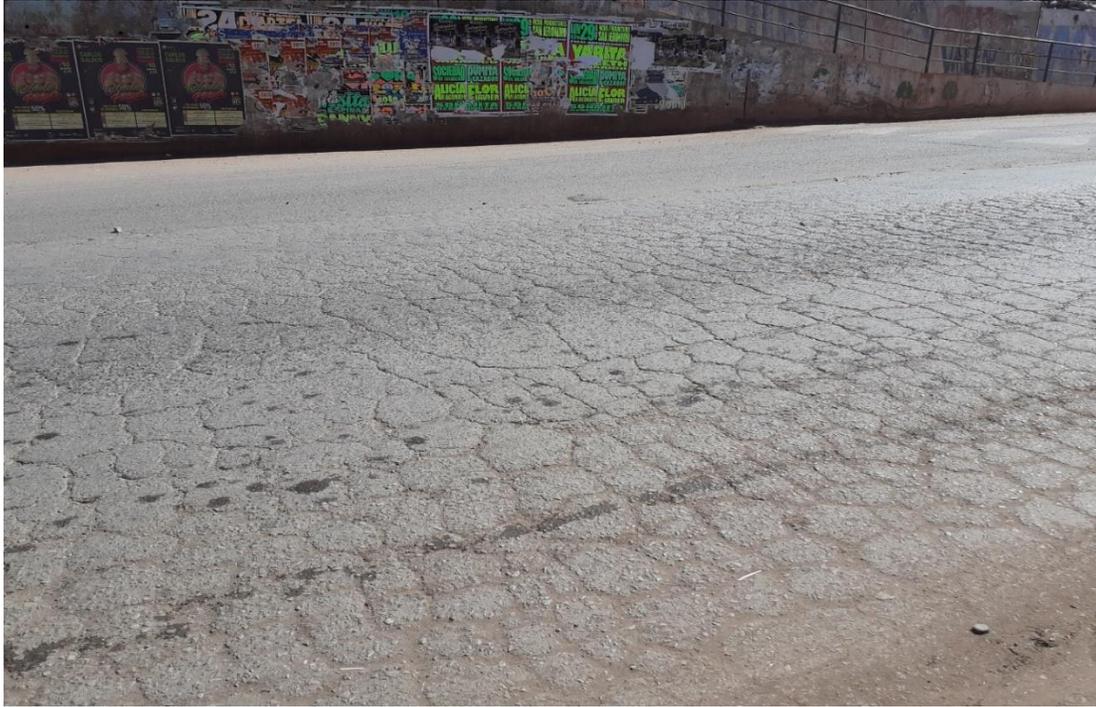
10. Fisuras longitudinales y transversales			m								
FALLA		SEVERIDAD		CANTIDAD				TOTAL	DENSIDAD	VALOR DEDUCIDO	
1. Piel de cocodrilo		Alto		20.80		6.40		9.30	36.50	8%	50

Figura 112:Piel de cocodrilo y fisuras en bloque, unidades de muestreo U22 y U23

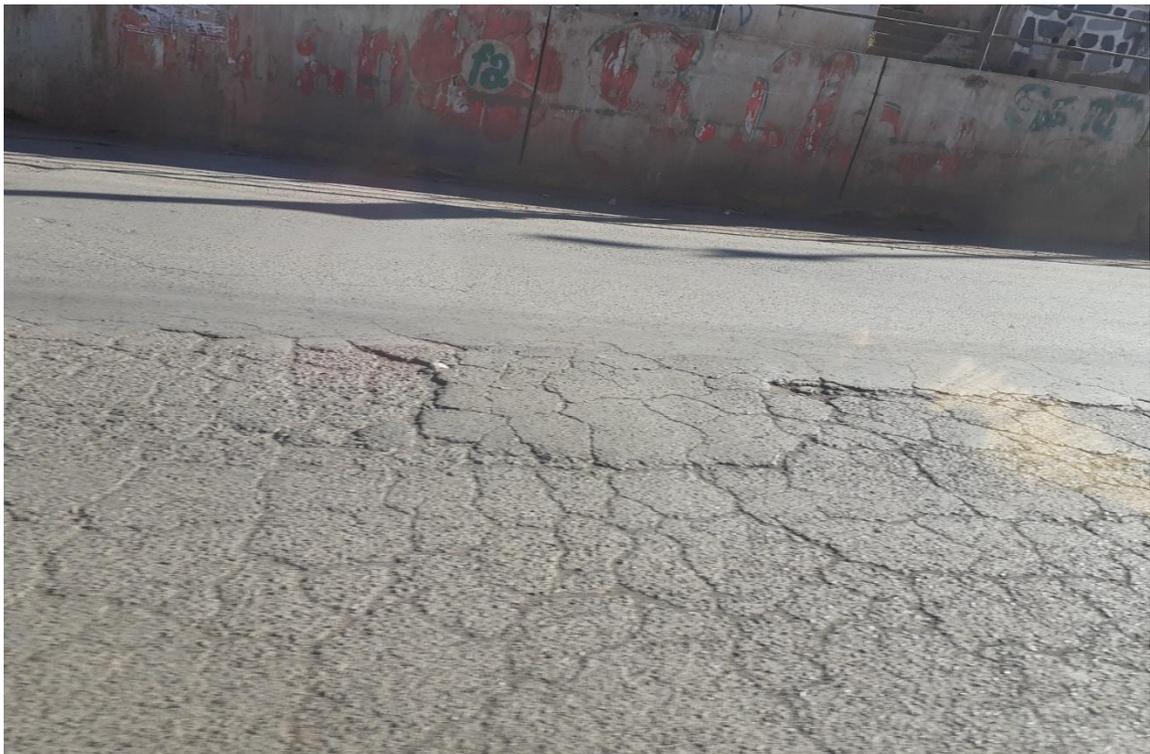
10. Fisuras longitudinales y transversales		m							
FALLA	SEVERIDAD	CANTIDAD				TOTAL	DENSIDAD	VALOR DEDUCIDO	
1. Piel de cocodrilo	Alto	24.30	29.15			53.45	12%	63

10. Fisuras longitudinales y transversales	m							
FALLA	SEVERIDAD	CANTIDAD				TOTAL	DENSIDAD	VALOR DEDUCIDO
1. Piel de cocodrilo	Alto	21.30	11.25			32.55	8%	60

3. Fisuras en bloque	Alto	25.60	22.68	45.75		94.03	22%	42
18. Peladura por intemperismo	Bajo	25.50	37.50			63.00	15%	7
						189.58		
TOTAL VALOR DEDUCIDO =								109
Numero de deducidos >2 (q)	3							
Valor deducido mas alto (HDVI)	60							
CALCULO DEL PCI								
N°	Valores deducidos				Total	q	CDV	
1	60	42	7		109	3	68	
2	60	42	2		104	2	73	
3	60	2	2		64	1	64	
4								
5								
Max CDV =								73
PCI = 100 - Max. CDV=					27			
CONDICION DEL PAVIMENTO : Malo								
Porcentaje de fallas

Figura 113:Piel de cocodrilo y fisuras en bloque, unidades de muestreo U24 y U25
